Risicoanalyse 'Schuren'

Schuren van de grachten in Gouda

Gemeente Gouda

september 2011
DEFINITIEF

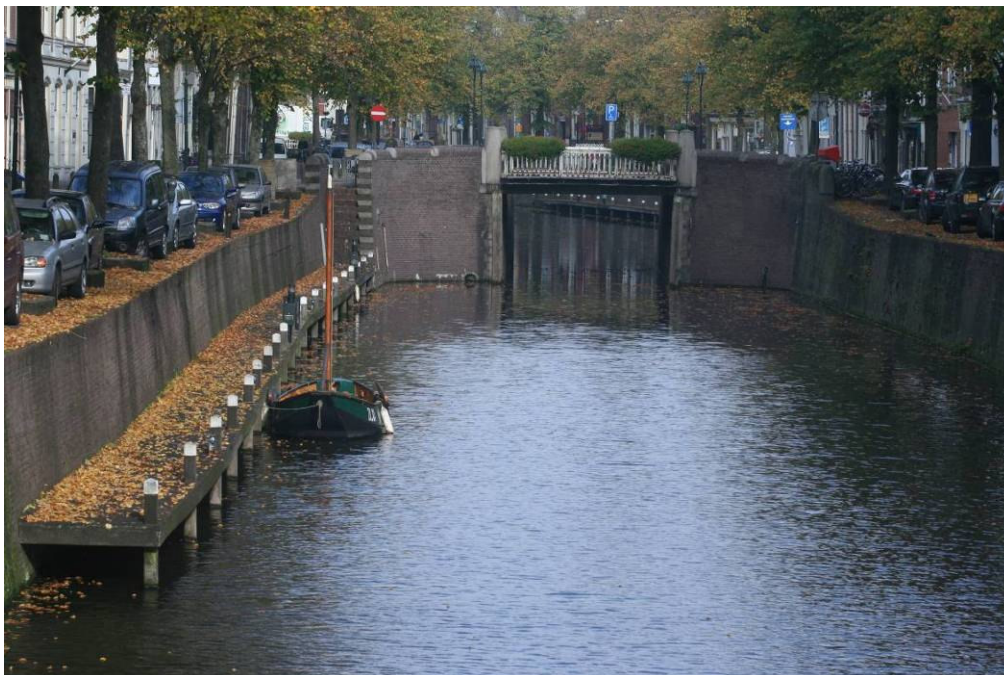
Figuur 2: Havengracht - deelgebied Oost- en Westhaven

De Oost- en Westhaven zijn de straten langs de Haven, een gracht gelegen tussen de Havensluis in de primaire waterkering langs de Hollandsche IJssel en de Donkere Sluis. De gracht is omsloten door hoge gemetselde kademuren met aan weerszijden van de gracht plaatselijk houten aanlegsteigers voor de recreatievaart.

De Haven is de gracht waar het peil moet worden opgezet voordat het schuren kan plaatsvinden. Na het openen van de Donkere sluis zal het verzamelde water wegstromen, waardoor de waterstand in de Haven weer afneemt tot het streefpeil. Het verhoogde peil kan enkele uren aanhouden in de periode dat de gracht wordt gevuld. Sterke stroomsnelheden zullen zich voordoen in de directe omgeving van de Donkere Sluis, wanneer deze wordt geopend.

- Doorvoerbuizen in de kademuur tot 1 m boven de normale waterstand tijdelijk afdichten om zo eventueel lekken richting oude kelders tegen te gaan.
- Tijdelijk afdichten van de riooloverstorten om te voorkomen dat het rioleringsstelsel wordt belast met oppervlaktewater.
- Tijdelijk uitschakelen van de verlichting op de steigers en tijdelijk demonteren van de verlichtingspalen en voedingskasten.
- De lampen die de Uiterste Brug verlichten hoger ophangen.

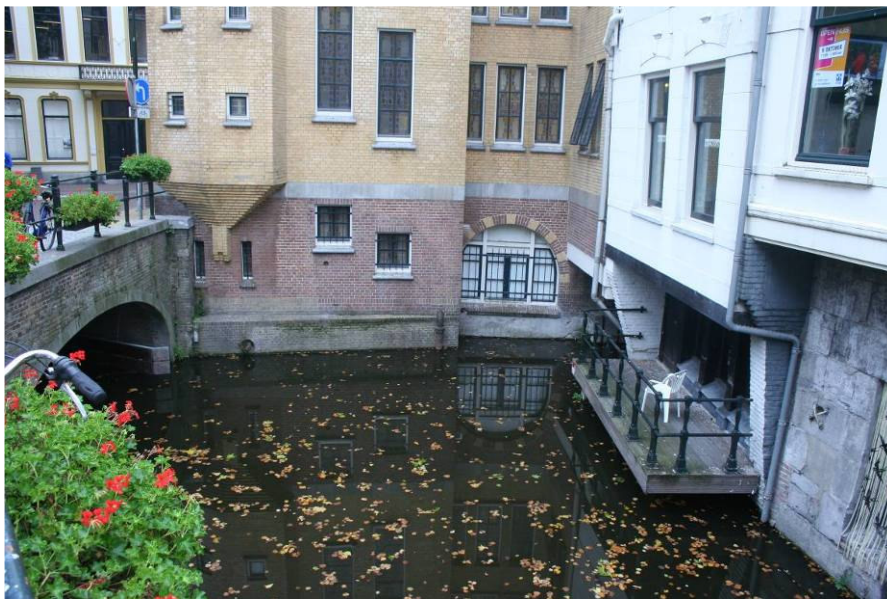
Figuur 5: Deelgebied Dubbele Buurt

De Dubbele Buurt ligt tussen de Donkere Sluis en de Hoornburg en de Duiker Dubbele Buurt. Dit stuk wordt apart beoordeeld, omdat het direct na de Donkere Sluis ligt. Er treden fundamenteel andere hydraulische effecten op dan in de rest van het grachtenstelsel van Gouda. Overigens vallen de objecten tussen de Hoornbrug en de Donkere Sluis aan de zijde van de Westhaven ook in dit deel.

Bij het openen van de Donkere Sluis voor het schuren treden in dit gedeelte grote hydraulische veranderingen op. De waterkolom van één meter, dat is opgebouwd achter de Donkere Sluis, stroomt in één keer dit gebied in. Het water wordt 20 meter na de Donkere Sluis tegengehouden door een muur en daarna naar links (Hoornbrug) en naar rechts (Duiker Dubbele Buurt) wordt geleid. Daardoor treden hier waterstandverhogingen van tot 40-45 cm op ter hoogte van de splitsing (Sobek berekeningen). Direct achter de Donkere Sluis zijn deze waterstanden hoger. Daarnaast zijn er grote stroomsnelheden en veranderingen van deze stroomsnelheden in dit gedeelte. Vanwege de muur wordt de golf ook teruggekaatst richting de Donkere Sluis.

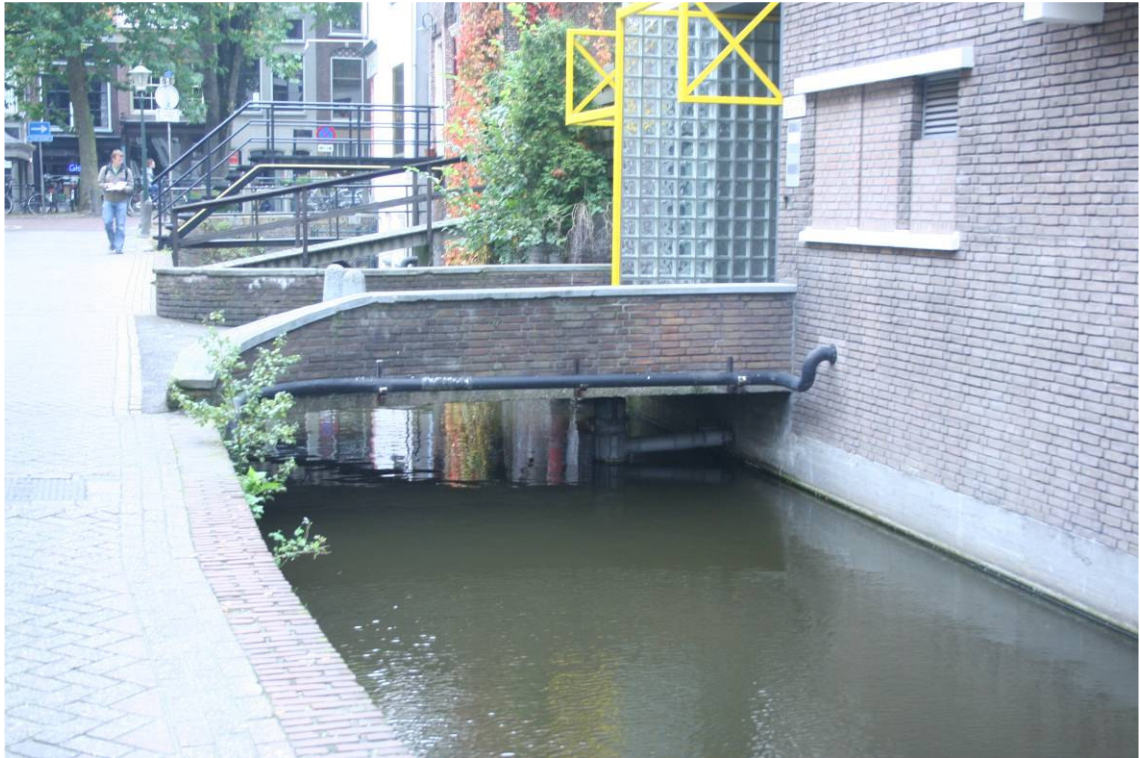
Figuur 9: Deelgebied - Peperstraatgracht

Volmolenduiker is de scheiding aan het andere einde van de Peperstraatgracht. Deze duiker vormt een directe verbinding met de Hollandsche IJssel. De gracht is ongeveer anderhalve tot twee meter breed. Aan de ene zijde is een straat gelegen en aan de andere zijde de achterkant van huizen.

Vanuit de berekeningen is niet duidelijk wat de effecten zijn van het schuren voor de Peperstraatgracht. De verhoogde watergolf bereikt de Peperstraatgracht nadat het eerst een deel door de Hoge Gouwe is gestroomd. Het meetpunt dat het meest representatief is voor deze gracht is meetpunt B. Dit meetpunt ligt in de Binnengouwe direct na de verbinding met de Peperstraatgracht.

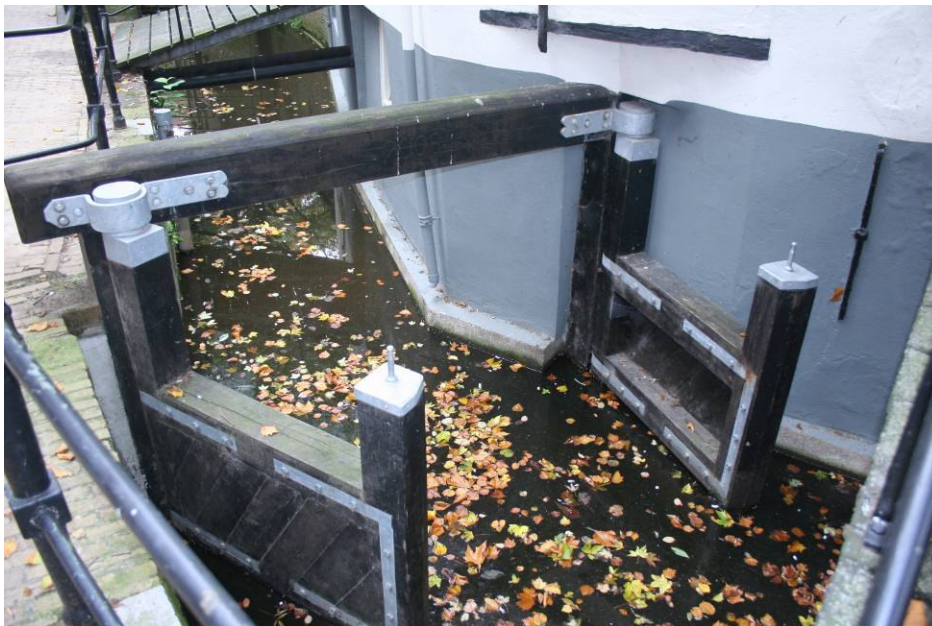
Figuur 12: Sluis in Achter de Kerkgracht, nabij de Duiker Dubbele Buurt

Dit deelgebied betreft de waterstroom die door de Duiker Dubbele Buurt en via achtereenvolgens de Achter de Kerkgracht, Molenwerfgracht, Zeugstraatgracht en Turfmarktgracht stroomt. Het water stroomt via deze weg de Binnengouwe in. Direct achter de Duiker Dubbele Buurt ligt een sluis met de puntdeuren richting de waterstroom vanuit de duiker. Vermoedelijk sluit deze sluis bij het openen van de Donkere Sluis, echter is dit niet opgenomen in de modellering van de grachten van Gouda. Dit traject heeft ook een aantal zijgrachten die een beperkte (dempende) invloed op de hydraulische situatie zullen hebben.

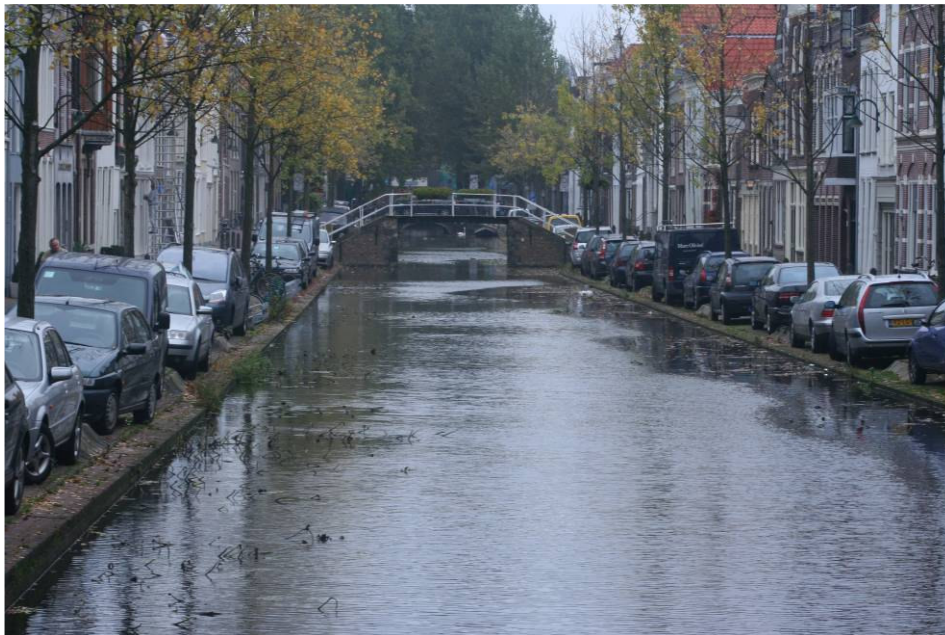
Figuur 13: Turfmarktgracht

De meetpunten van E en F zijn van belang voor dit deelgebied. Meetpunt F ligt in het midden van de Zeugstraatgracht en meetpunt E in de Turfmarkt. De maximale waterstandverhoging door schuren is 20 cm en 15 cm in respectievelijk de Zeugstraatgracht en Turfmarktgracht. De periode dat er waterstandverhoging optreedt, is 10 a 15 minuten, waarbij de maximale waterstand een piek is. De stroomsnelheid en -richting hebben naar verwachting nauwelijks invloed op de mogelijke risico-objecten.
